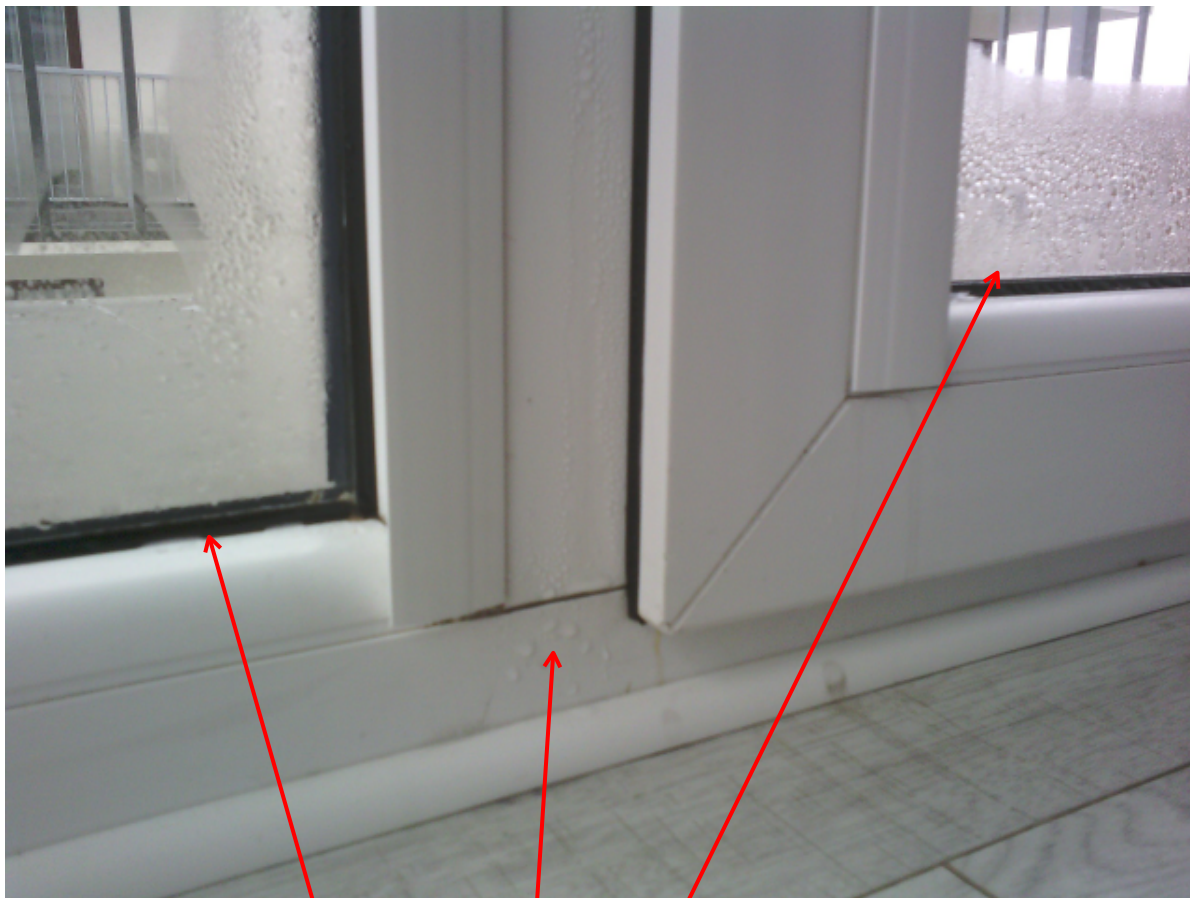
DC_2018-02-18_1160.jpg

Widoczne znaczne zawilgocenie okien związane z wychłodzeniem okien i podłogi od spodu.
(prawdopodobnie złe osadzenie okien na materiale o niskiej izolacyjności termicznej np. cegła,
beton)
